# EXPLORACION Y MANTENIMIENTO HIDRAULICO

Boletin No. 152

Junio de 1990

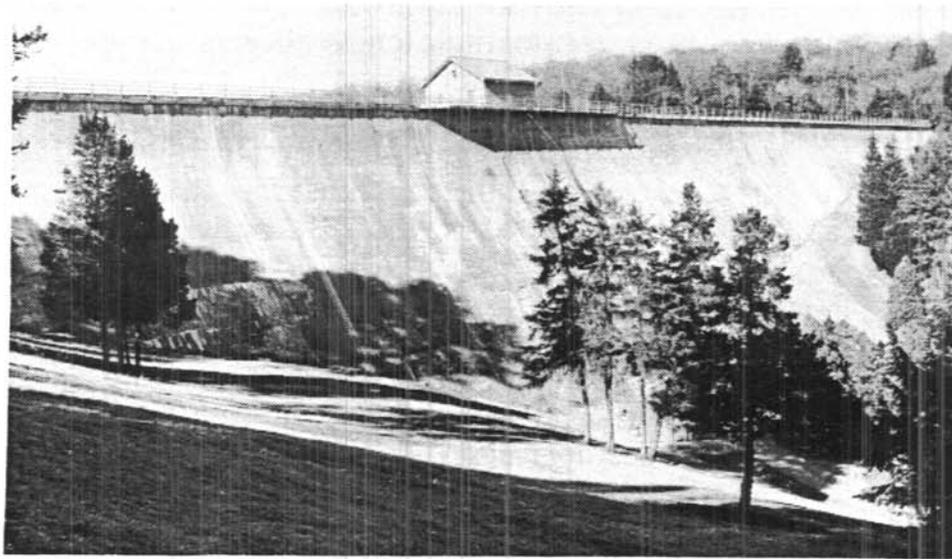
La congelación y descongelación de las filtraciones del embalse en la cara de aguas abajo, así como del agua acumulada en la coronación, fueron la causa principal del deterioro y desmoronamiento del hormigón. Notándose daños de hielo/deshielo a una profundidad de hasta 15 cm en las muestras extraídas, se tuvo que remover una cantidad considerable de hormigón antes de volver a cubrir la superficie.

La congelación y derretimiento de las filtraciones del embalse en la cara de aguas abajo y el agua encharcada en la coronación de la presa Easton causaron el deterioro y desmoronamiento.

Después de haber considerado varios métodos para impermeabilizar las juntas verticales, barrenamos hoyos de 15 cm de diámetro a través de la junta de construcción vertical a partir de la coronación de la presa y los llenamos de lechada química. Esta es una técnica

Se especificó el empleo de hormigón armado para prevenir grietas por encojimiento, así como clavijas para sujetar bien la nueva superficie al hormigón existente. Para evitar ondulaciones, se colocaron reglillas de ganchos en las extremidades de cada sección monolítica de la presa entre las juntas verticales de construcción. Se utilizó acero cubierto de epoxi para prevenir futuros daños por corrosión.

La durabilidad del nuevo hormigón era un factor muy importante. Para aminorar futuros problemas de desmoronamiento y daños de hielo/deshielo, se especificó una mezcla de hormigón con una resistencia mínima de 351,5 kg/cm<sup>2</sup> de 56 días. Un sellador elastomérico fue aplicado a las juntas verticales para impermeabilizarlas.

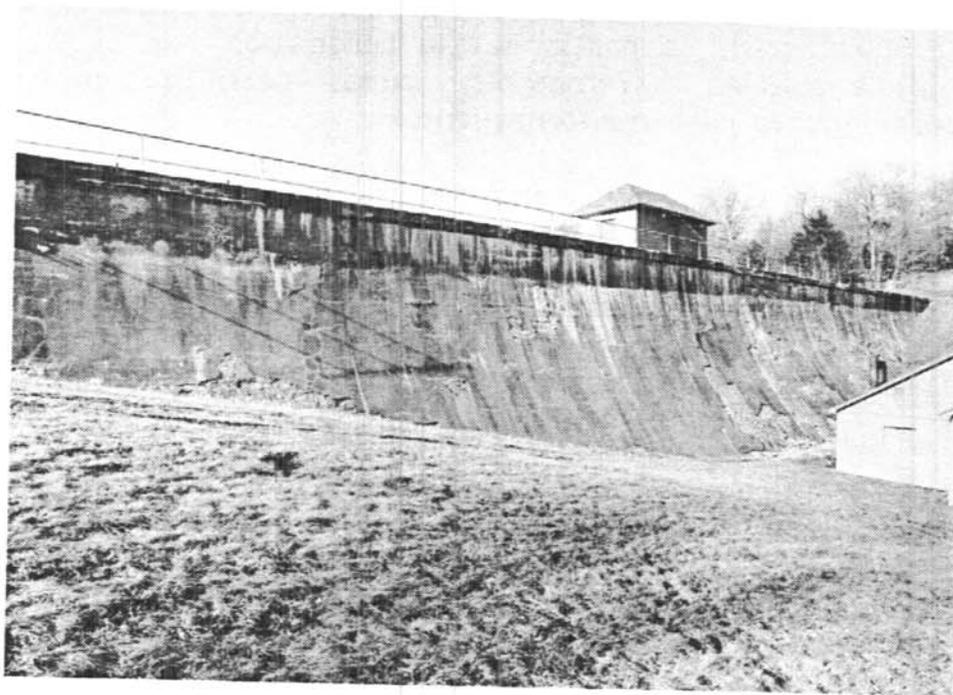
Paneles prefabricados serán instalados en la presa Means Brook para reducir los daños continuos del hielo/deshielo al paramento original de aguas abajo

Se reveló por análisis visual y petrográfico que la presa Means Brook había sido afectada solamente por exposición a los agentes atmosféricos. Estos efectos eran superficiales, causados por la acción del hielo/deshielo sobre el hormigón de cemento portland no aireado saturado o casi saturado. Se notó que el hormigón original tenía una proporción de agua/cemento de 0,71 por peso, caracterizado por exudación y separación bajo partículas de áridos gruesos que contribuyeron al deterioro de la superficie de la presa.

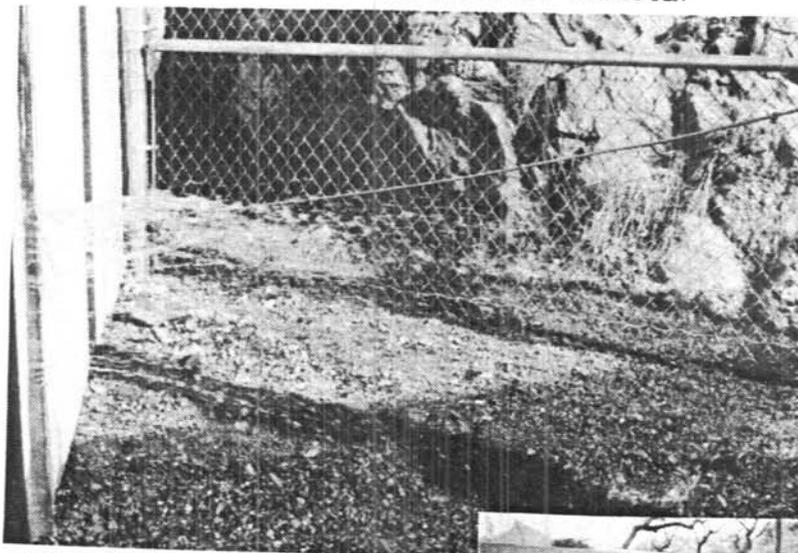
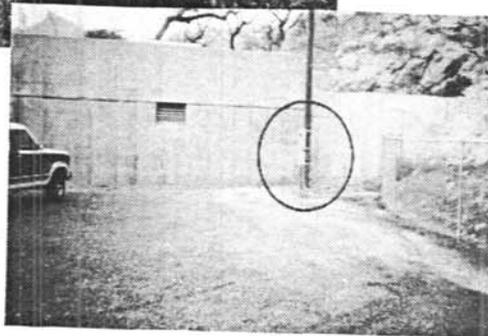
Figura 1.- Antes de la reparación, agua escurre a través de una junta de dilatación en un túnel hidrodinámico en California. El sitio de la fuga aparece en la foto a la derecha.

Los ingenieros pararon las pruebas y drenaron parcialmente el túnel para poder examinar la junta desde el interior. Aunque un dispositivo de impermeabilización había sido instalado en la junta (figura 2), una consolidación inadecuada del hormigón permitía al agua pasar alrededor del dispositivo. Sondeos e inspecciones visuales también revelaron dos intersticios grandes, uno en la solera de la junta y el otro en la parte de arriba.

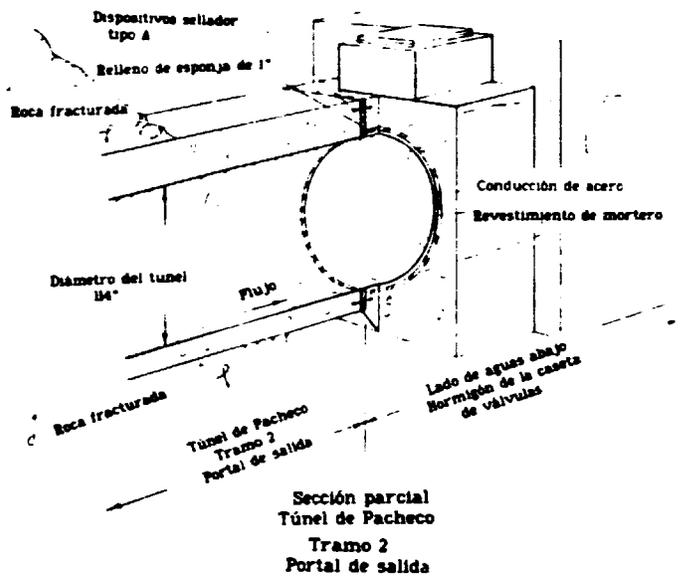
Figura 2.- La junta de dilatación entre el túnel de Pacheco y una conducción de acero incluye un relleno de esponja de 2,54 cm y un dispositivo de impermeabilización alrededor de la circunferencia de la junta.

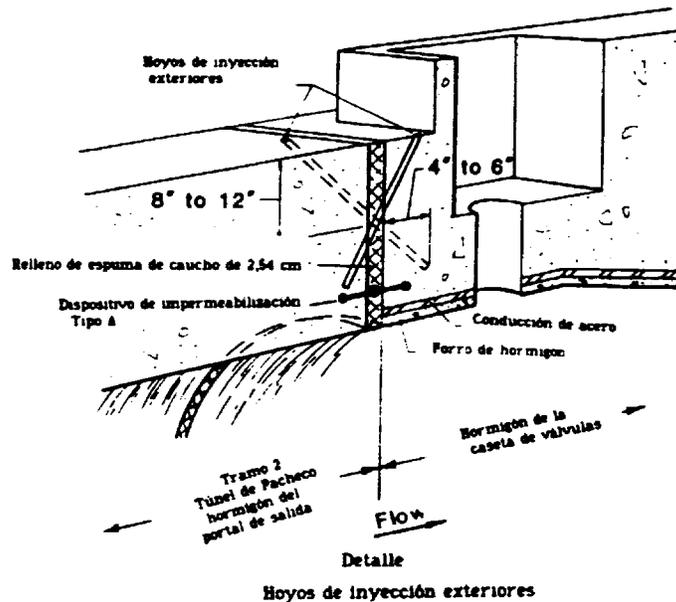
Figura 3.- Hoyos de inyección perforados en un ángulo desde el exterior, interceptan la junta a una profundidad de 20 a 30 cm. En la solera, sólo se perforaron hoyos al interior.

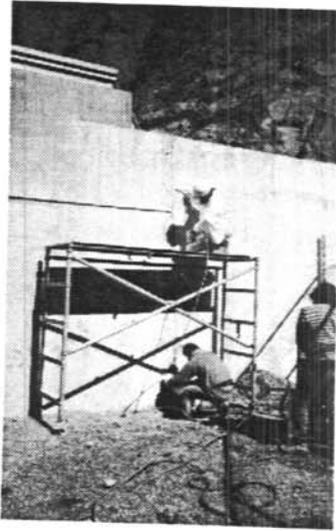
Figura 4.- Se inyecta resina de uretano en la junta con una bomba sin aire de desplazamiento positivo.

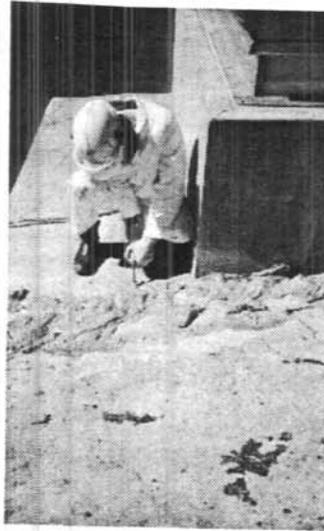
Figura 5.- Los derrames excesivos de resina desgastan material. En estas ocurrencias, se paraban las inyecciones y se forzaban tiras de yute empapadas de resina en la junta para contener la espuma.

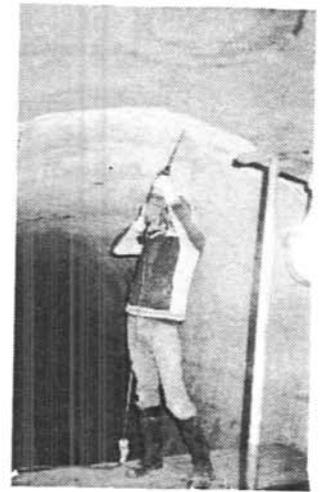
Figura 6.- También se barrenaron hoyos en el interior del túnel, inyectándoseles resina. Se ve aquí, exudando de la junta, la resina inyectada desde el exterior del portal del tunel.
