# EXPLORACION Y MANTENIMIENTO HIDRAULICO

Boletin No. 152

Junio de 1990

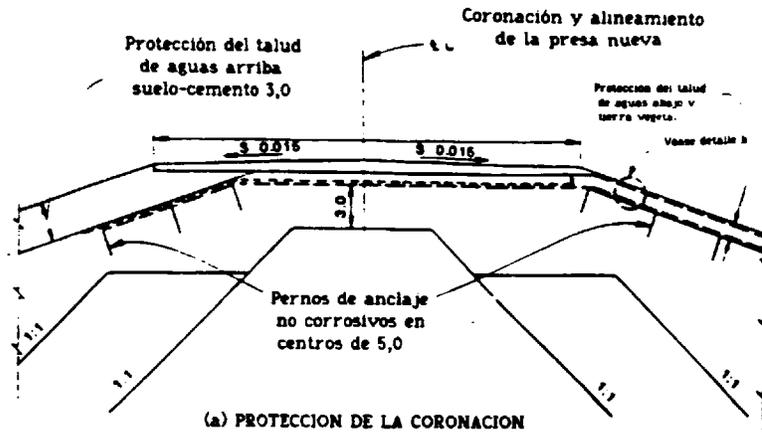
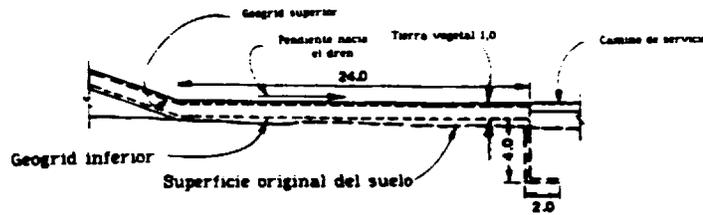
FIGURA 1. PRESA DE JACKSON LAKE  
(Dimensiones en unidades de pies)

(a) PROTECCION DE LA CORONACION

(b) DETALLE

(c) PROTECCION DEL TALUD DEL PIE DE AGUAS ABAJO

En base de consideraciones de durabilidad, impacto ambiental, costo global y facilidad de construcción, se seleccionó una pendiente reforzada con hierbas para proveer protección contra la sumersión en la presa de Jackson Lake (véase figura 1). Una capa de 0,3 m de tierra vegetal fue dispuesta en el paramento de aguas abajo de la presa para el crecimiento de hierbas. Como protección contra la sumersion, se colocó un geogrid por encima de la tierra vegetal, bien anclado contra el paramento de la presa (figura 1a.). Entre las capas adyacentes de geogrid, había un solape de cuando menos 50 mm. Además, un geogrid fue colocado por separado entre el material del terraplén y el suelo superficial como una segunda línea de defensa en

caso de que la capa reforzada de hierbas fuera a fallar y ser llevada por el agua (figura 1b). Este geogrid estaba asegurado al terraplén por medio de clavijas inoxidable con un solape mínimo de 150 mm. El geogrid fue extendido sobre la coronación, bajando sobre el paramento de aguas arriba por debajo de la protección de la pendiente de aguas arriba. Al pie de la presa, el geogrid y el material superficial contra la erosión fueron extendidos por 8 metros, o sea como cuatro veces la profundidad del nivel de aguas abajo más allá del pie del terraplén (figura 1c).

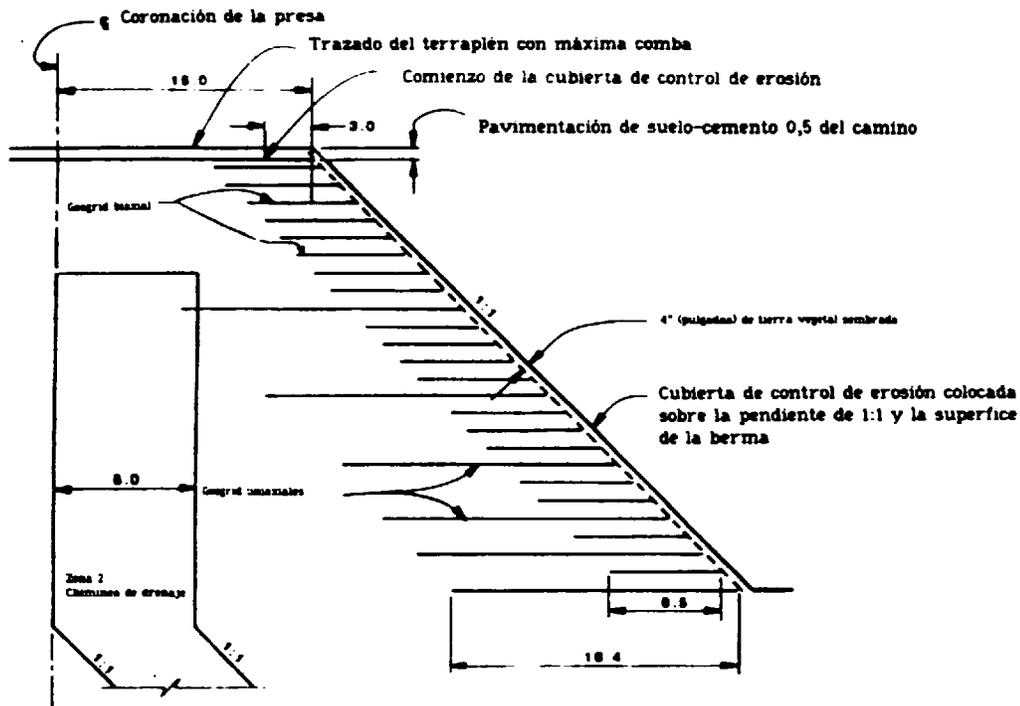
FIGURA 2. REFUERZO POR GEOGRID DE LA PRESA DE DAVIS CREEK  
(Dimensiones en unidades de pies)

espaciamientos de 0,3 metros verticales para estabilizar los bordes exteriores de la pendiente y permitir el uso de equipos de arrastre, colocación y compactación hasta el borde de la pendiente (figura 2). La pendiente acabada será recubierta con tierra vegetal, sementada y protegida contra la erosión con esteras, para cultivar una cubierta de hierbas cuyas raíces proveerán una protección a largo plazo.

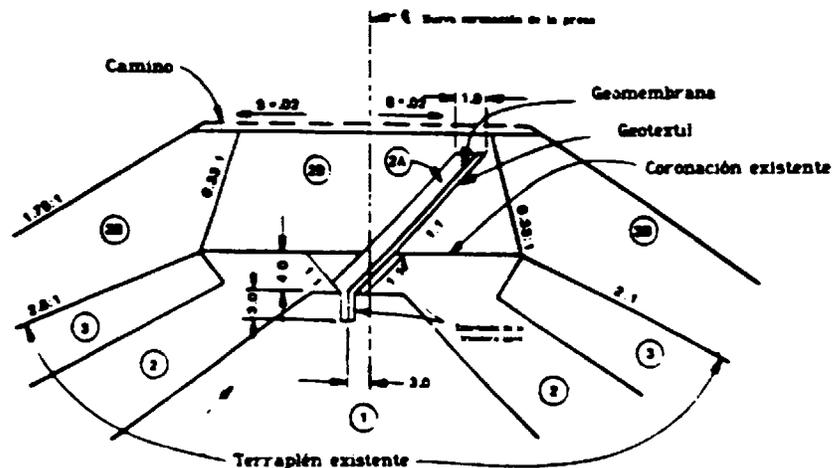
FIGURA 3. ALZAMIENTO DE LA CORONACION DE LA PRESA PACTOLA  
(Dimensiones en unidades de pies)

**La presa Pactola.-** La altura de esta presa tenía que ser elevada para acomodar una revisión de la avenida máxima probable. Con el fin de facilitar el gran volumen de circulación vehicular, reducir el número de meses de construcción y evitar la deformidad del sitio con excavaciones para obtener la tierra necesaria, se seleccionó una geomembrana como barrera impermeable para la nueva elevación del terraplén (figura 3). El uso de una membrana redujo de manera significativa el volumen de la zona de filtro de arena graduada, para la cual se anticipaba un acarreo de 96 km. La geomembrana también reemplazó el núcleo de arcilla, eliminando la necesidad de una zona de préstamo en el panorámico bosque de Black Hills National Forest. Para asegurar la estabilidad del terraplén, una zona de 0,3 metros de ancho de arena graduada fue colocada aguas arriba de la membrana para servir de filtro para los áridos finos aguas arriba de la arena. El respaldo de arena y geotextil actuó como un cojín entre los áridos finos y la membrana cuando se compactaba el relleno.

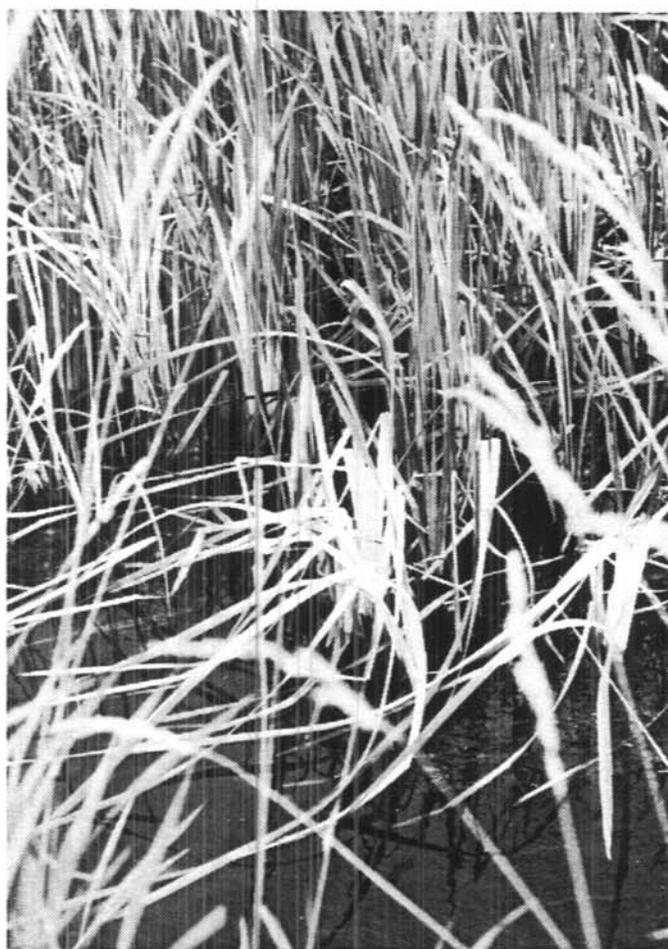
Las plantas afectadas se vuelven blancas. Solamente 10 por ciento de las espadañas y zacates tenían señas de daño.

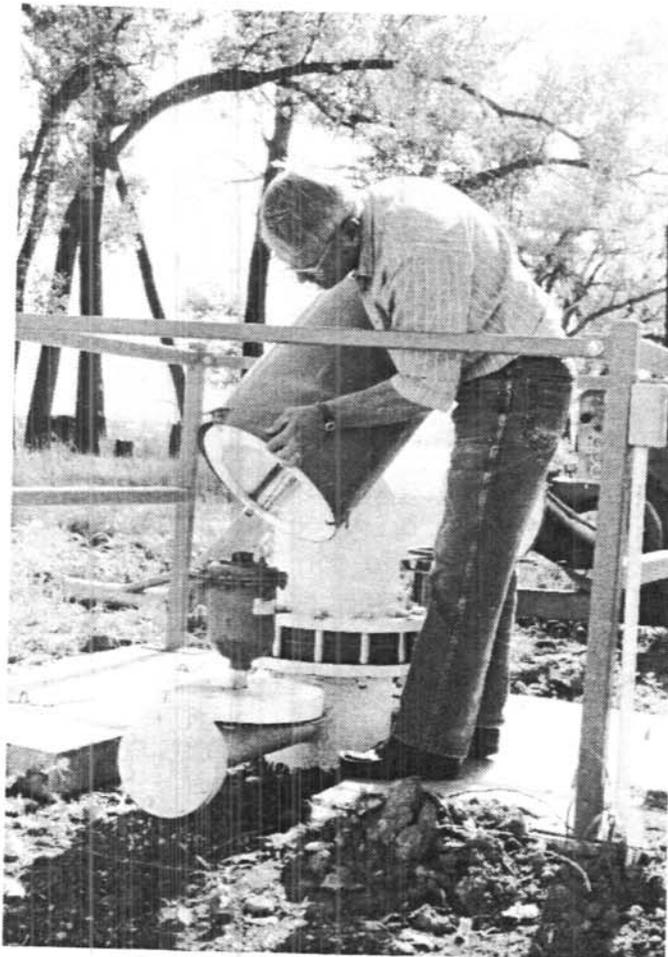
El bote aislado proporcionó una protección promedia para 30C. Se cree que el aislamiento también reduce el tiempo de exposición de la válvula a temperaturas bajas, reduciéndose así el riesgo de congelación. La válvula no aislada sufrió daños con una baja temperatura de -70C, mientras que la válvula aislada permanecía intacta a los -150C, dice Kasun.

El tecnólogo, Paul Ewashen, demuestra la facilidad con que se puede remover el bote aislado para inspeccionar la válvula.

La eficacia de los botes de acero aislados quedó comprobada en el otoño pasado cuando ninguna de las válvulas protegidas del SMRID se congeló, salvo 12 que no tenían esa protección. Los envases se dejan instalados durante todo el año, brindando protección contra las heladas de la primavera.

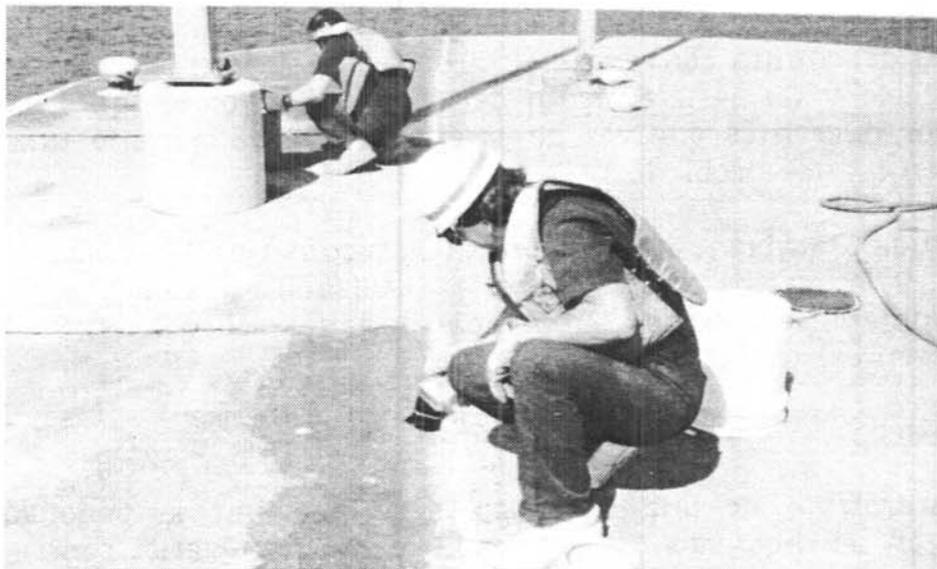
Prueba en sitio de un sellador penetrante para el hormigón. Esclusa y presa de Brandon Road, Distrito de Rock Island, Illinois.

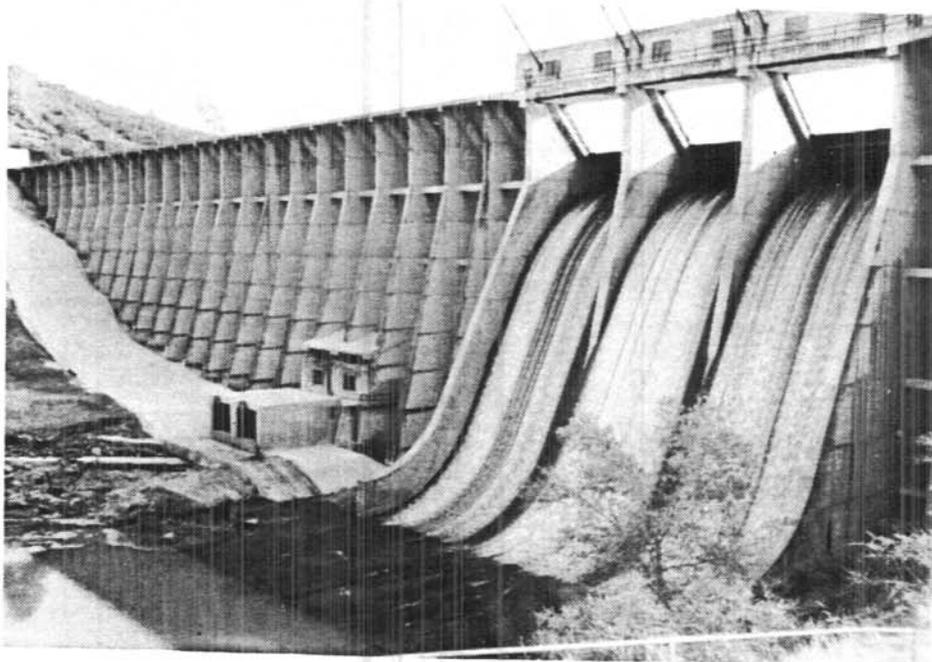
Figura 2.- Vista tomada aguas abajo de la presa de Stony Gorge mostrando la protección contra la submersión en la base de la presa. Foto por Joan Goodwin. 26/10/89
